ФЕДЕРАЛЬНАЯ СЛУЖБА
ПО ЭКОЛОГИЧЕСКОМУ, ТЕХНОЛОГИЧЕСКОМУ
И АТОМНОМУ НАДЗОРУ
(РОСТЕХНАДЗОР)

СРЕДНЕ-ПОВОЛЖСКОЕ УПРАВЛЕНИЕ

16.01.2023 № 301-219

**Информация о несчастных случаях со смертельным исходом,
произшедших в ходе эксплуатации энергоустановок организаций,
подконтрольных органам Ростехнадзора, в 2022 году**

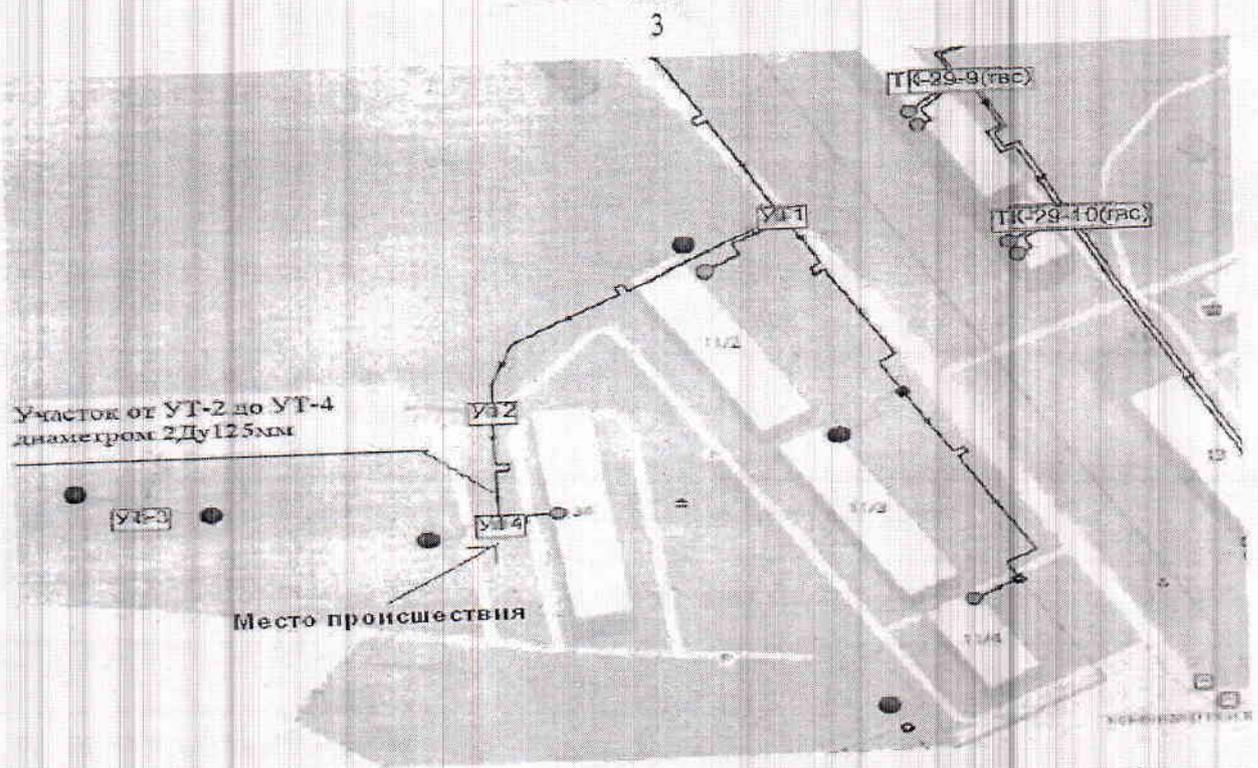
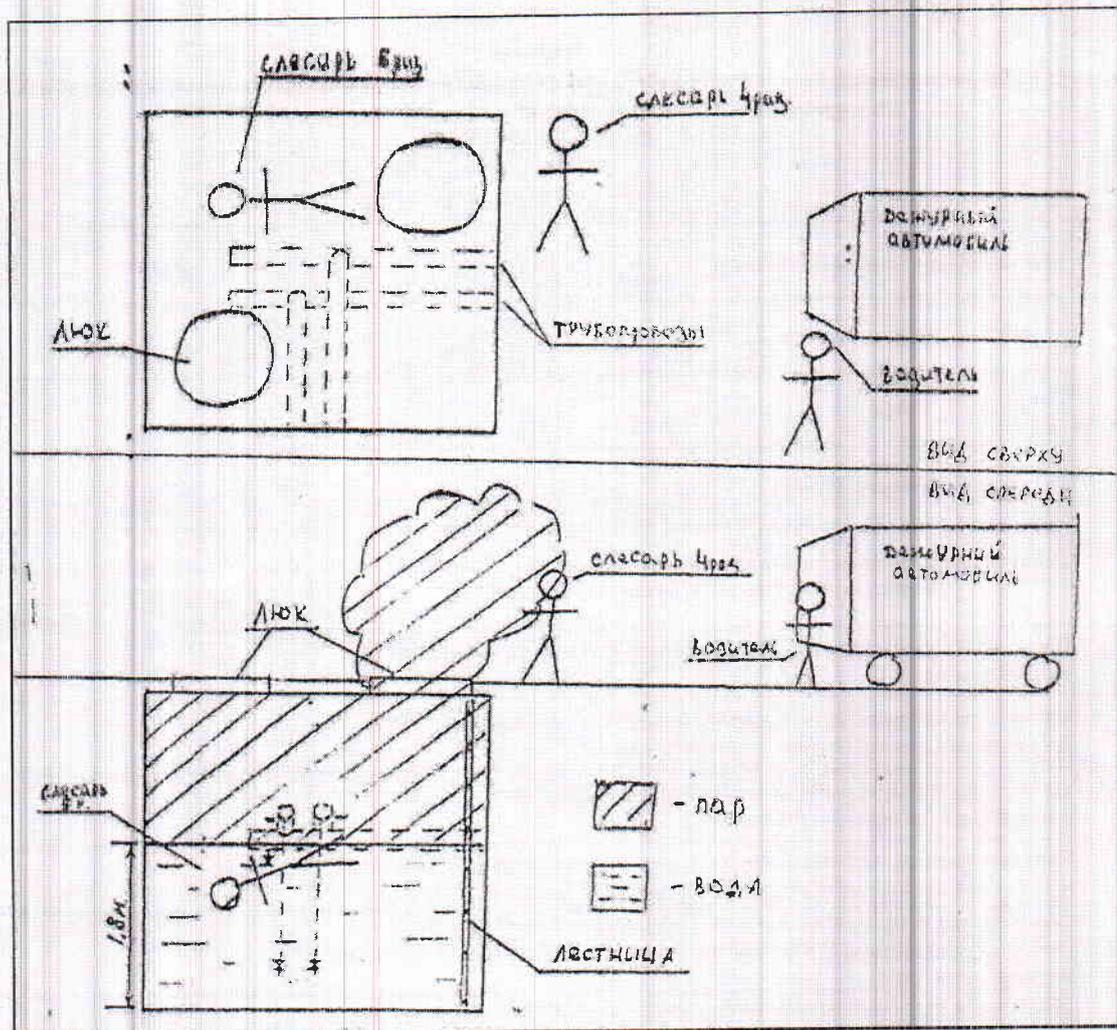
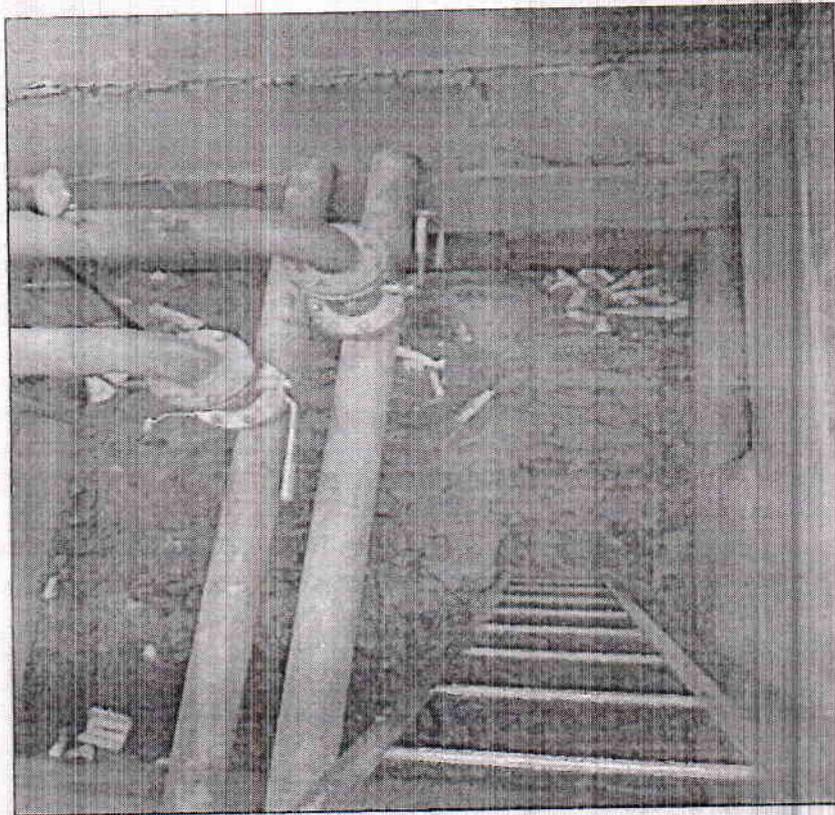
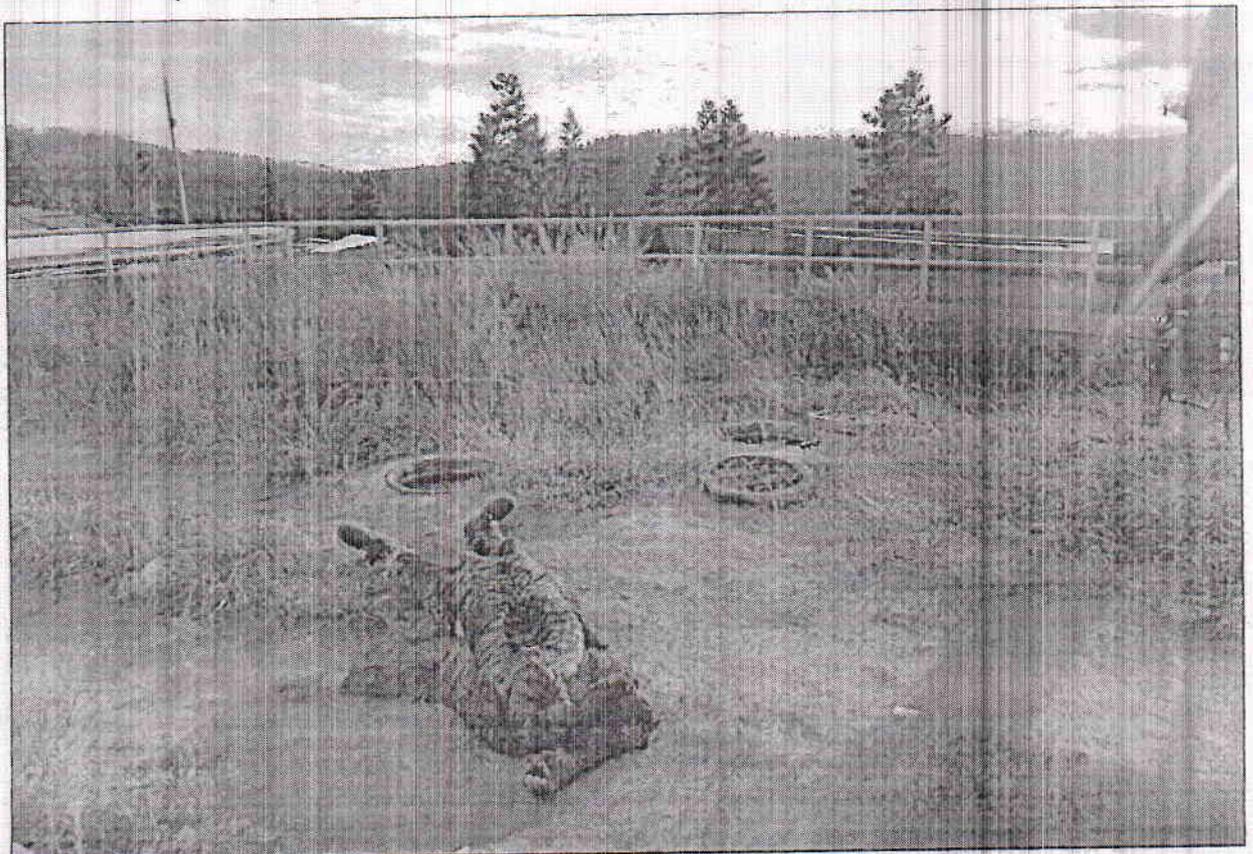
На момент приезда внутри тепловой камеры не было парения, было сухо. Видимость была хорошая. Далее слесарь 1 по установленной в тепловой камере металлической лестнице спустился вниз, встал на трубы и открыл при помощи руки дренажный шаровой кран. Слесарь 2 находился возле люка. Переговоры между собой вели словесно. После открытия дренажа, через 3-4 минуты слесарь 1 вылез из тепловой камеры, так как внутри камеры температура горячего воздуха была примерно 40°C , шло испарение. Подождав 10 минут, слесарь 1 и слесарь 2 услышали звук выхода воды, видимость в тепловой камере начала сокращаться, из камеры шёл пар, и слесарь 1 спустился в тепловую камеру, фонарь не взял.

Слесарь 2 заинтересовался у слесаря 1, всё ли в порядке, последний ответил, что всё нормально. Когда слесарь 1 спускался в тепловую камеру, слесарь 2 не видел, до какого уровня тепловая камера наполнялась водой, так как не было видимости. Через 2 минуты слесарь 1 перестал откликаться. Однако согласно проведённому расчёту объёма слитого теплоносителя через дренажный вентиль в тепловой камере УТ-4 тепловой сети от котельной Юго-Западная, ориентировочное заполнение объёма тепловой камеры (от дна до оси трубопровода) составило 26 минут, отсюда следует, что контроль за спуском воздуха отсутствовал в течение 25-30 минут. Слесарь 2 принял решение спуститься в тепловую камеру, взял фонарь. В тепловой камере видимость была нулевая, на расстоянии вытянутой руки ничего не было видно. Слесарь 2 шёл по трубе и искал слесаря 1, в это время вода шла, то есть дренаж не был закрыт. Тепловая камера была наполнена водой до уровня труб (1,8 м). Дренаж был открыт на $\frac{1}{4}$ отверстия. Слесарь 2 закрыл дренаж и стал светить фонарём вниз, увидел на поверхности воды сапоги. После чего слесарь 2 вылез из тепловой

Согласно выписке из судебного медицинского заключения смерть слесаря 1 наступила от механической асфиксии от закрытия дыхательных путей жидкостью (водой) при утоплении.

При судебно-химическом исследовании в крови и моче погибшего обнаружен этиловый спирт в концентрации соответственно 1,8% и 2,6%. Данная концентрация этилового спирта в крови соответствует средней степени алкогольного опьянения.

Причины несчастного случая:

Неудовлетворительная организация производства работ, выразившаяся в неэффективном функционировании системы управления охраной труда, а именно:

Нарушение п. 3.6 части 1 Инструкции по охране труда для слесаря по ремонту тепловых сетей № VIII-4 от 29.01.2021, в соответствии с которым вход в запаренные подземные и подвальные помещения запрещается (спуск в подземные (подвальные) сооружения при температуре воды на полу выше 45°С независимо от её уровня не допускается; при более низкой температуре спуск разрешается при уровне воды до 20 см).

Нарушение п. 2.8.14 РД-34.03.201-97, в соответствии с которым запрещается работа в подземном сооружении или резервуаре при уровне воды в нём над уровнем пола выше 200 мм, а также при температуре воды выше 45 °С (спуск рабочих в заполненные паром подземные сооружения и подвальные помещения независимо от температуры воздуха в них не допускается).

Нарушение п. 2.8.7 РД-34.03.201-97, согласно которому до начала и во время работы в подземном сооружении или резервуаре должна быть обеспечена естественная или принудительная его вентиляция (естественная вентиляция камер и каналов должна создаваться открытием не менее двух люков с установкой около них специальных козырьков, направляющих воздушные потоки в люки; до спуска людей в подземное сооружение или влезания в

Мероприятия по устранению причин несчастного случая:

Проведена внеплановая специальная оценка условий труда на рабочем месте «Слесарь по ремонту оборудования тепловых сетей 5 разряда» в соответствии с требованием ст. 17 Федерального закона «О специальной оценке условий труда» от 28.12.2013 № 426-ФЗ.

Проведён внеплановый инструктаж по охране труда работников УУЭК по причинам несчастного случая.

Приняты меры по усилению контроля за соблюдением правил и норм охраны труда в УУЭК.

В соответствии с Правилами в перечень объектов УУЭК, относящихся к ОЗП, внесена тепловая камера.

Обеспечено проведение обучения персонала безопасным методам и приёмам выполнения работ в ОЗП до начала проведения работы в ОЗП.

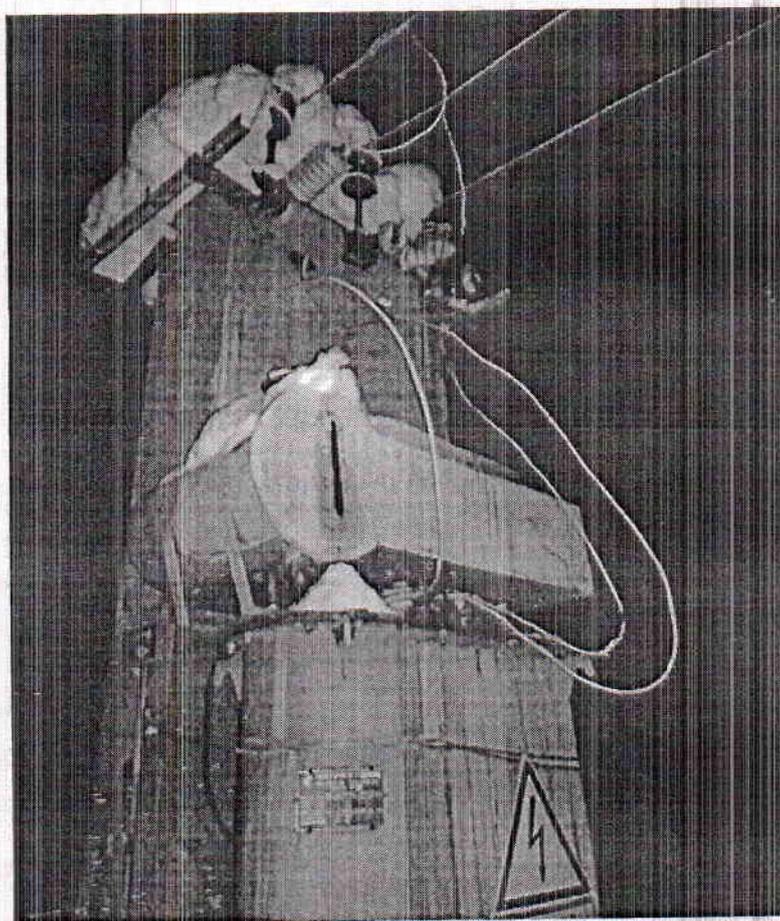
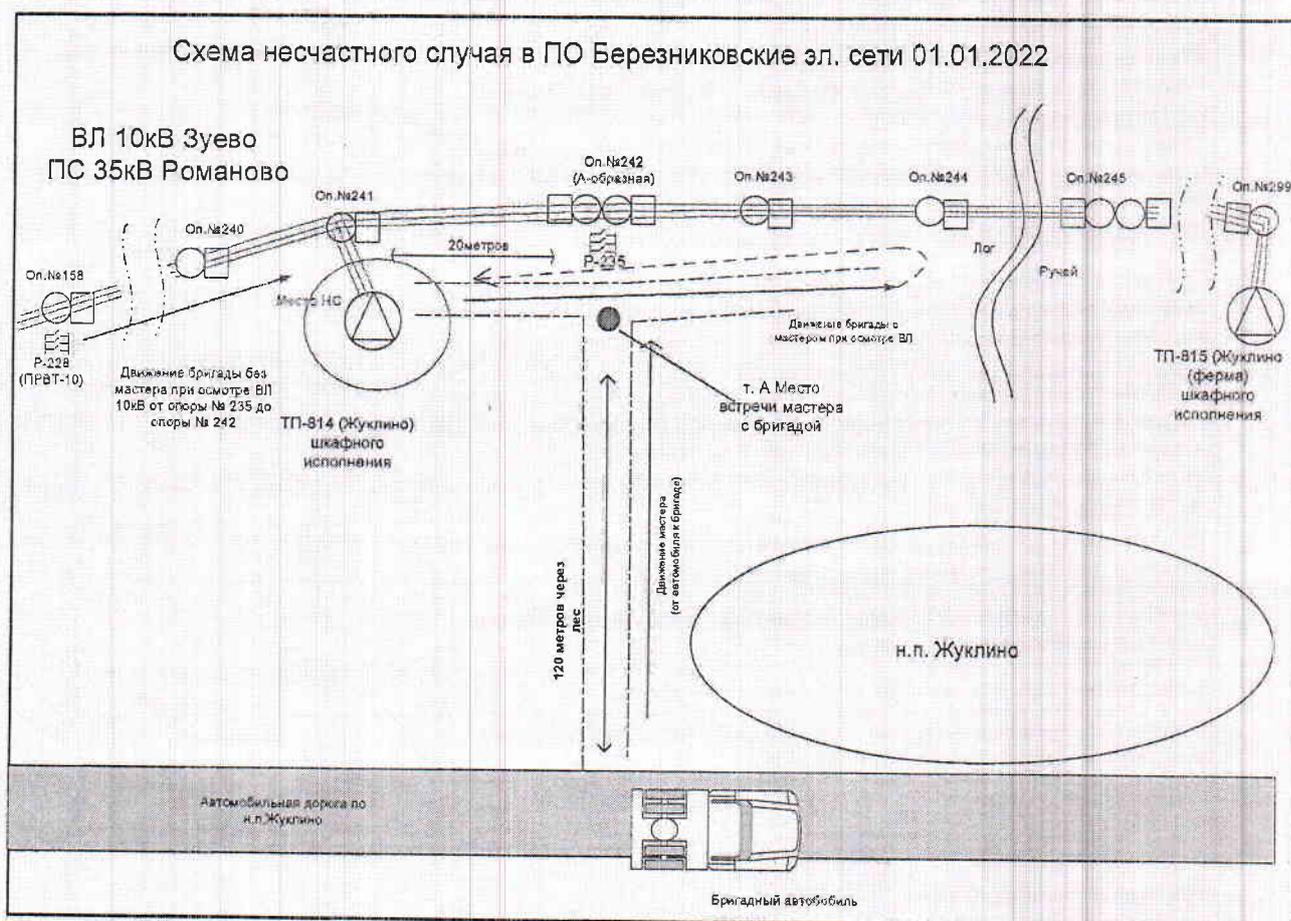
Мастер предупредил диспетчера, что сотовая связь в данном районе неустойчивая, и постоянно выходить на связь он не сможет. В 17:34 мастер направился на автомобиле в д. Жуклино, электромонтёры 1 и 2 поехали на лыжах вдоль ВЛ. В 17:36 мастер прибыл в д. Жуклино. В это же время члены бригады дошли до КТП-814 (далее – КТП) и при визуальном осмотре выявили повреждение ОПН-10 кВ средней фазы и отсутствие ОПН правой фазы по направлению к КТП со стороны трансформатора. После этого они направились к

вызвана скорая медицинская помощь. В 18:47 на трассе Пермь – Березники автомобиль с пострадавшим встретил бригаду скорой медицинской помощи, врач которой констатировал смерть электромонтёра 1. Согласно судебно-медицинскому заключению причиной смерти электромонтёра 1 явилось: «Поражение техническим электричеством».

Самовольная организация ремонтных и восстановительных работ при осмотре линии – нарушение требований п. 38.73 ПОТЭЭ.

Выполнение работ без проведения организационных и технических мероприятий по обеспечению безопасности работ, расширение рабочего места и объёма задания без определения возможности безопасного выполнения работ, необходимых и достаточных мер безопасности, учитывающих фактическое место расположения дефекта на КТП в нарушение:

Выполнение работ на оборудовании КТП без отключения питающей линии напряжением выше 1000 В – нарушение п. 30.1 ПОТЭЭ.

Распорядительным документом ПО БЭС введён запрет на проведение осмотров электросетевого оборудования, подключенного после ПРВТ 6-10 кВ, до отключения всех фаз ПРВТ и проверки отсутствия напряжения на ВЛ, подключенной после ПРВТ.

Выполнена проверка укомплектованности бригад средствами связи (служебными мобильными телефонами, оснащение бригадных автомобилей радиостанциями, оснащение отдаленных районов и мастерских участков спутниковыми телефонами).

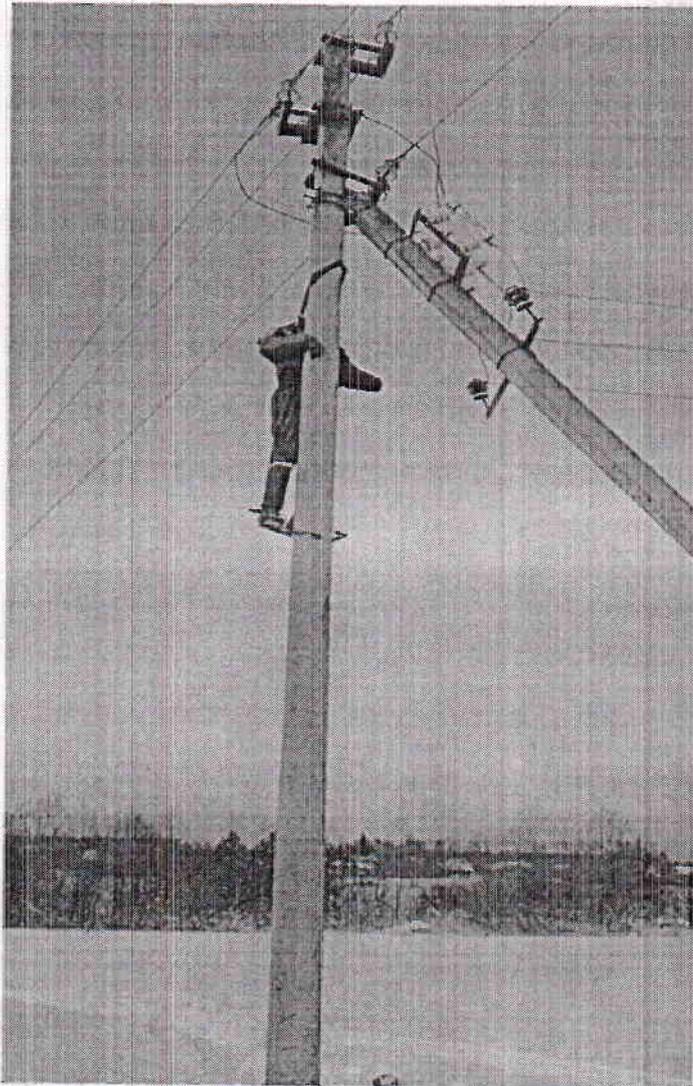
В то время, когда электромонтёр 2 возвращался к бригадному автомобилю, электромонтёр 1 с применением лаз и безлямочного монтерского пояса поднялся на опору к конструкции ПКТ и при попытке замены предохранителя (что подтверждается наличием исправного предохранителя лежавшем на конструкции нижней траверсы) без применения каких-либо электрозащитных средств приблизился к контактам предохранителя 10 кВ находящегося под напряжением.

Электромонтёр 2, возвращаясь к бригадному автомобилю, пройдя 2/3 расстояния, за спиной услышал хлопок, обернувшись, увидел висящего на опоре № 126 электромонтёра 1.

Снятие и установка новых предохранителей производилась под напряжением без снятия нагрузки на ВЛ 10 кВ, чем нарушен п. 3.10 ПОТЭЭ;

Выполнение работ на ВЛ без защитного заземления, чем нарушены п. 20.1-20.3, 22.1-22.2, 22.6 ПОТЭЭ;

Приближение пострадавшего к токоведущим частям электроустановки, находящейся под напряжением, на расстояние менее допустимого, чем нарушены п. 3.3, 4.8, 38.73 ПОТЭЭ;

Неприменение пострадавшим средств защиты: диэлектрические перчатки, диэлектрическая штанга, указателя напряжения УВН-10 кВ, средства защиты

лица и глаз от механических воздействий и рисков термических повреждений электрической дугой, чем нарушены п. 3.11, 4.8, 19.1, 38.81 ПОТЭЭ;

Проведён внеплановый инструктаж персоналу филиала ПАО «Россети Центр» - «Тверьэнерго», выполняющему работы в аварийной ситуации, с изложением обстоятельств и причин несчастного случая.

Проведена внеплановая специальная оценка условий труда на рабочем месте электромонтёра оперативно-выездной бригады Удомельского РЭС.

Работники Удомельского РЭС филиала ПАО «Россети Центр» - «Тверьэнерго», выполняющие работы на ВЛ, направлены на внеочередную проверку знаний требований охраны труда для административно-технического персонала – в ПДК филиала, для оперативно-ремонтного и ремонтного – в комиссию по проверке знаний Удомельского РЭС.
