ФЕДЕРАЛЬНАЯ СЛУЖБА  
ПО ЭКОЛОГИЧЕСКОМУ, ТЕХНОЛОГИЧЕСКОМУ  
И АТОМНОМУ НАДЗОРУ  
(РОСТЕХНАДЗОР)

Средне-Поволжское управление Федеральной службы по экологическому, технологическому и атомному надзору информирует о несчастных случаях со смертельным исходом, произошедших в ходе эксплуатации энергоустановок организаций, подконтрольных органам Ростехнадзора, с января по ноябрь 2022 года.

**Информация о несчастных случаях со смертельным исходом, произошедших в ходе эксплуатации энергоустановок организаций, подконтрольных органам Ростехнадзора, с января по ноябрь 2022 года**

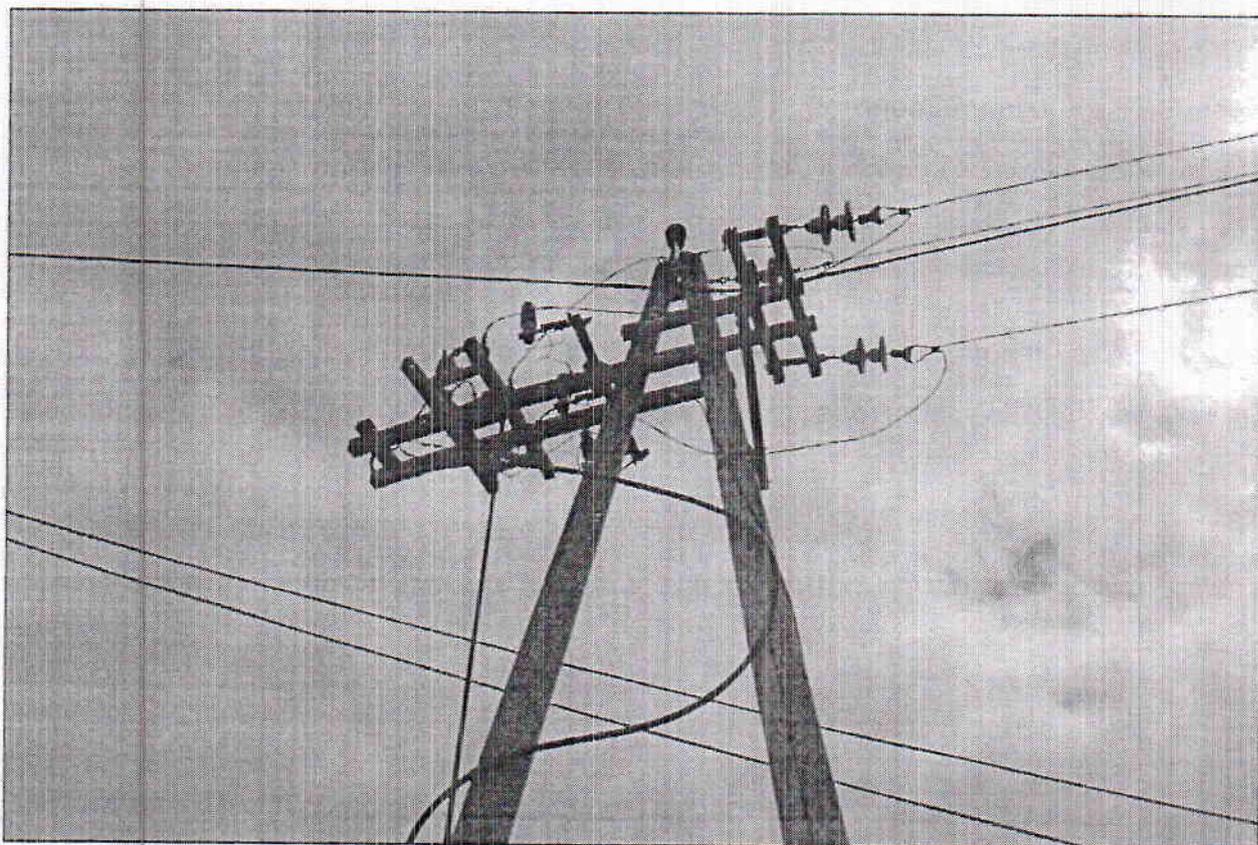
Согласно акту установления границ обслуживания между районом контактной сети станции Нижняя Салда (далее – ЭЧК-507) и тяговой подстанцией ЭЧЭ-512, и технологической карте на подготовку рабочего места № 89, установку

переносного заземления на разъединитель ВШЭ, установленного на концевой опоре № 92 фидера продольного электроснабжения, в сторону кабеля производят работники района контактной сети ЭЧК-507, на которых возложена ответственность за состояние разъединителей, демонтаж и монтаж дефектной муфты Р1ПЭ. В наряде-допуске было определено, что установку переносного заземления на разъединитель Р1ПЭ устанавливают работники района контактной сети.

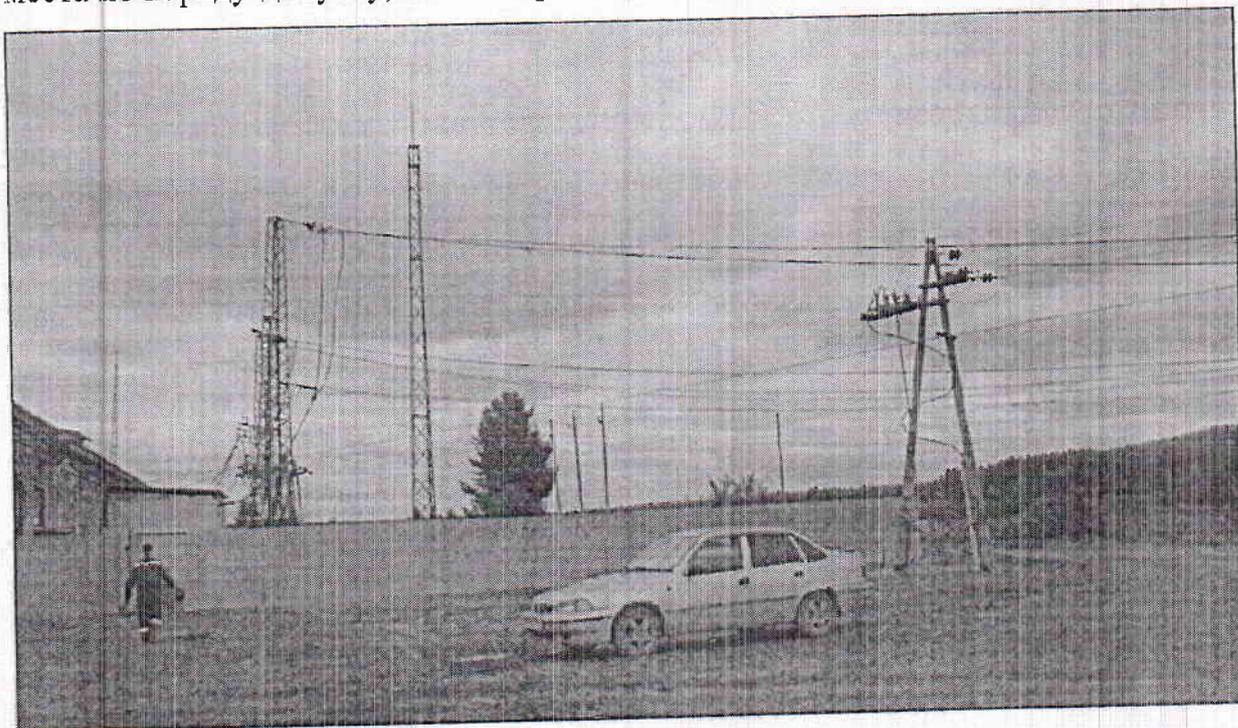
В 20:52 энергодиспетчер 2 выдала приказ № 76 на подготовку рабочего места по наряду-допуску, бланк переключения.

Со слов электромеханика 4 после того как установили лестницу со стороны воздушной линии 10 кВ фидера продольного электроснабжения, электромонтёр, получив приказ от энергодиспетчера, не проверил отсутствие напряжения

на воздушной линии электропередачи 10 кВ, закинул переносное заземление на левое плечо и начал подниматься по лестнице. В конце подъёма электромонтёр коснулся переносным заземлением шлейфа провода ВЛ-10 кВ, находящегося под напряжением. Увидев искру, электромеханик 4 крикнул электромонтёру о необходимости спускаться и что линия находится под напряжением. Электромонтёр начал спускаться и задел шлейф провода ВЛ-10 кВ левым плечом. Электромеханик 4 увидел, что электромонтёр попал под напряжение, побежал на тяговую подстанцию ЭЧЭ-512 и сказал о необходимости снятия напряжения

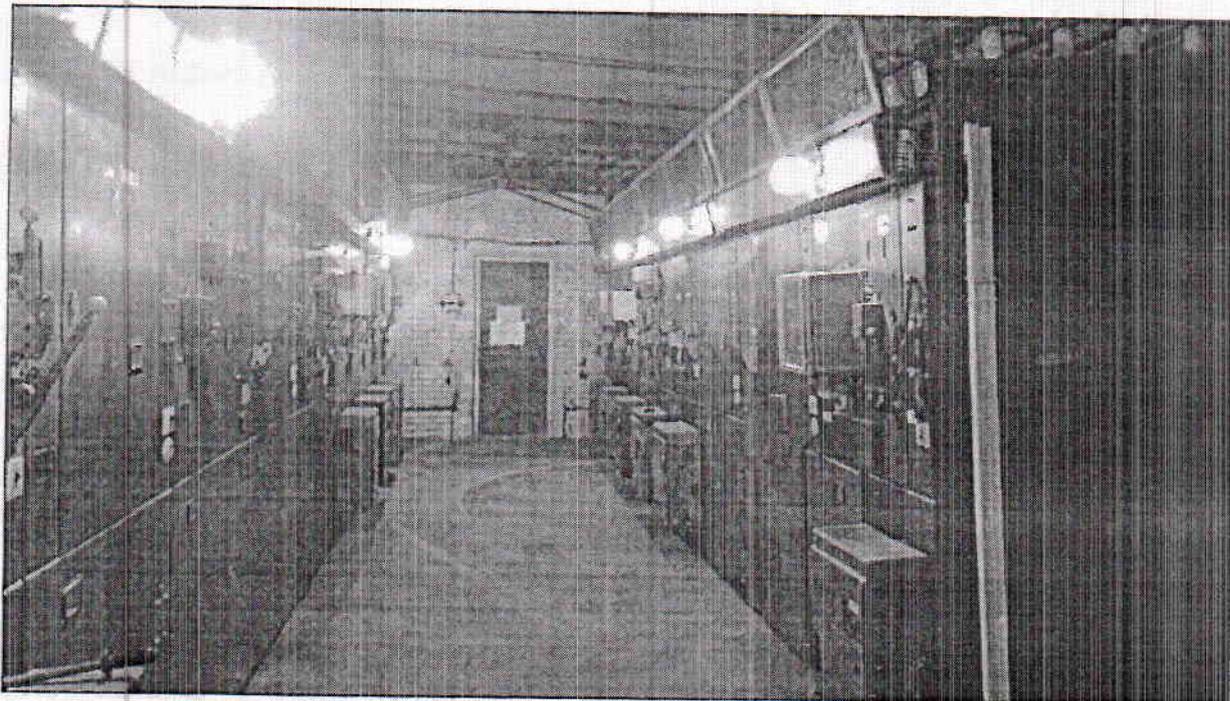
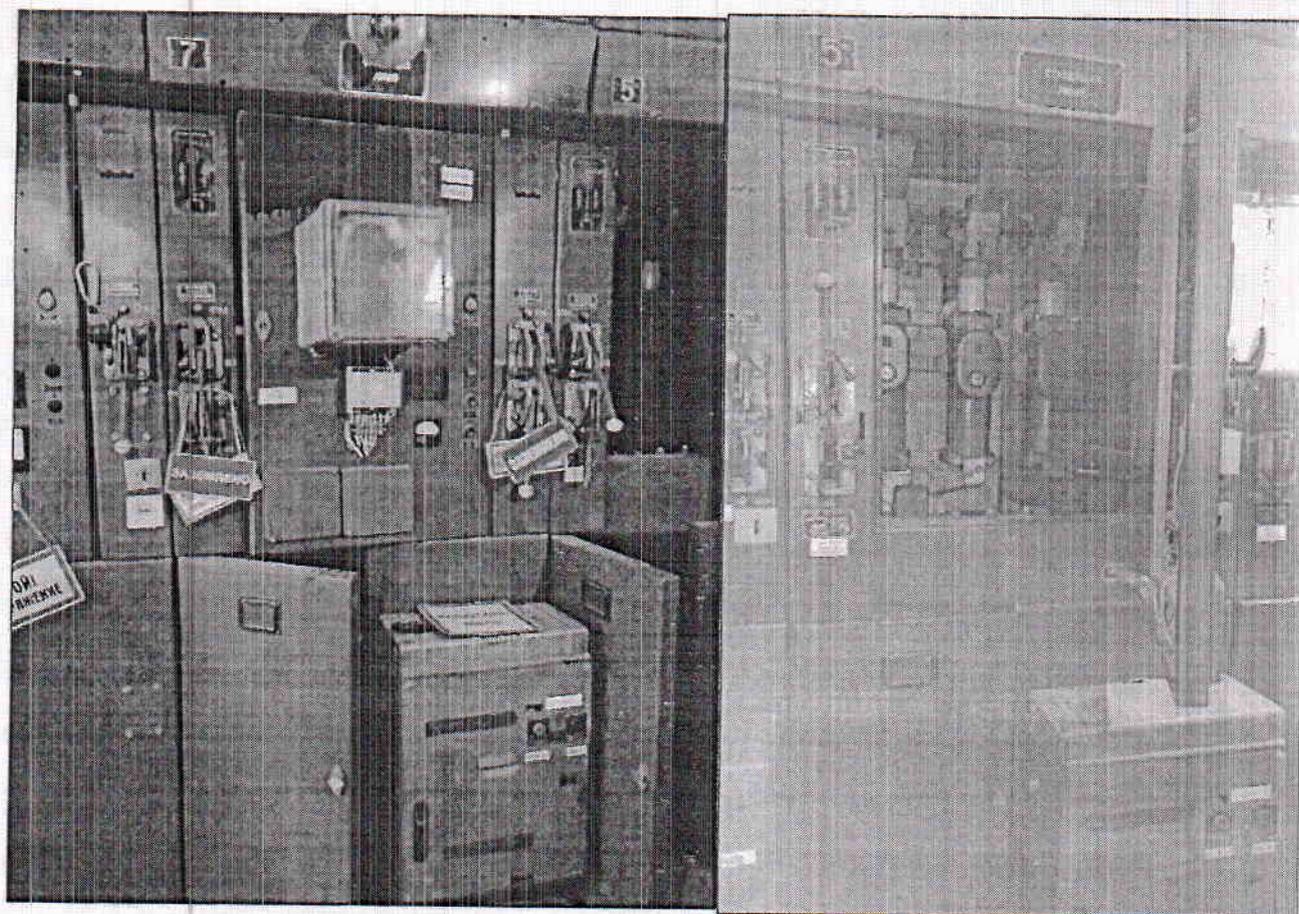
напряжения электромонтёр ОВБ не закрыл дверь ячейки на замок, оставил дверь ячейки

«Л10 ф5», где не планировалось проведение работ, приоткрытой.

Проведена ревизия всех запирающих устройств электроустановок филиала АО «Донэнерго» НчМЭС.

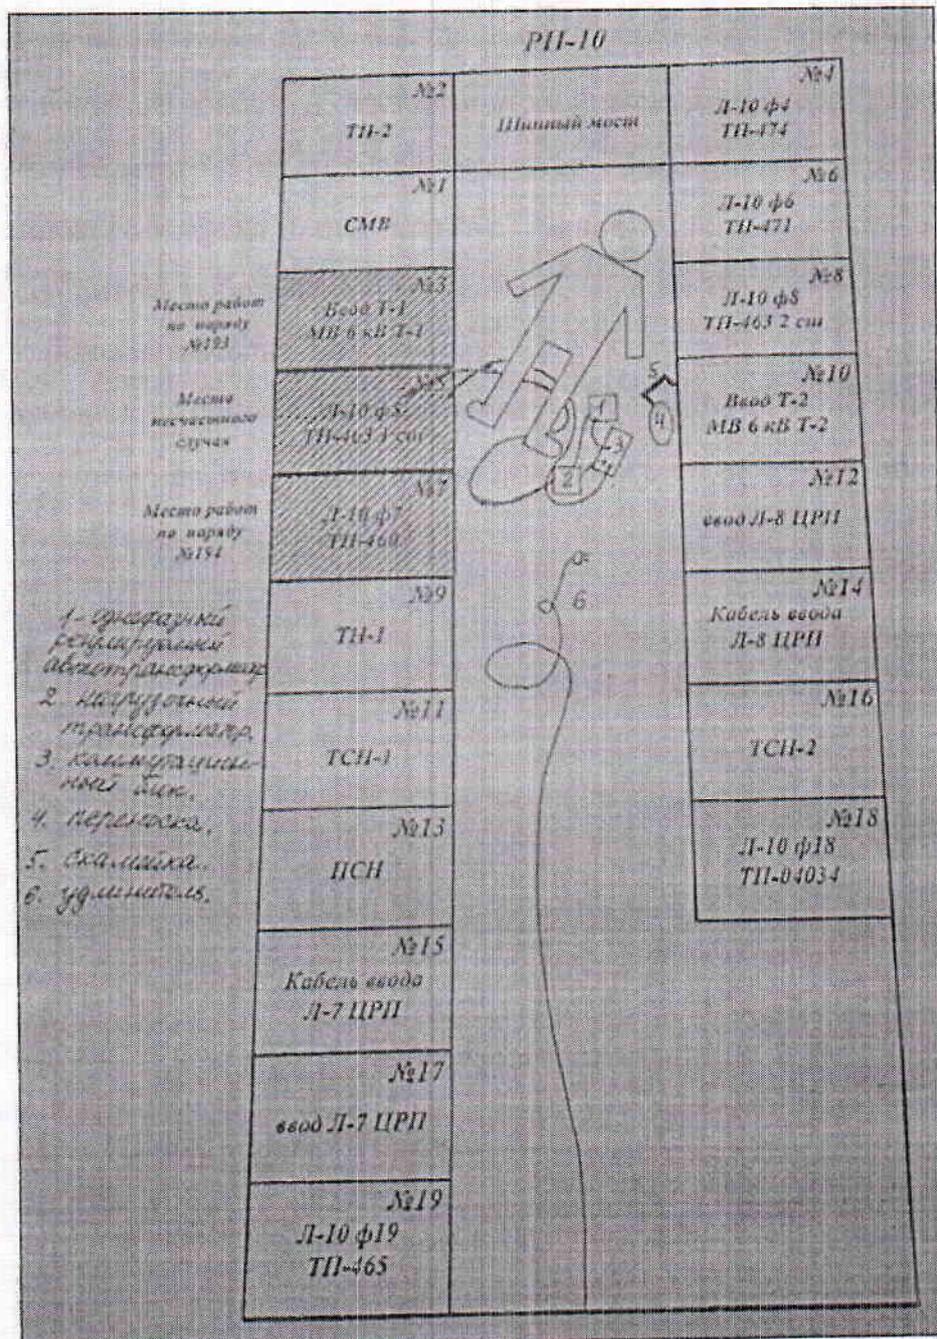
В 11:00 производитель работ позвонил старшему диспетчеру ОДС и сообщил о завершении работ согласно наряду-допуску № 193, об отсутствии замечаний и удалении с рабочего места бригады, также он запросил подготовку рабочего места по наряду-допуску № 194.

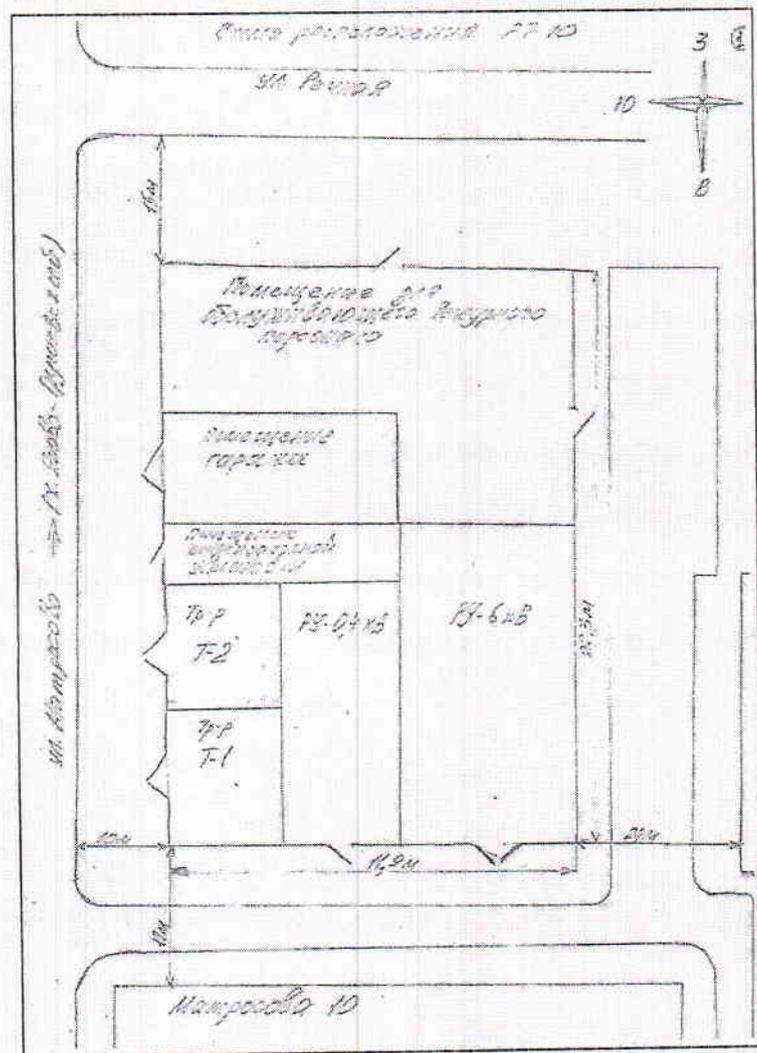
В 11:41 электромонтёр ОВБ сообщил старшему диспетчеру ОДС о завершении подготовки рабочего места по наряду-допуску № 194, а также о выполнении мероприятий при подготовке рабочего места в РП-10 РУ-6 кВ ячейка «Л-10 ф7». После этого он получил разрешение на допуск бригады по наряду-допуску № 194. При этом дверь ячейки «Л10 ф5», находящейся под напряжением, рядом с ячейкой «Л-10 ф7», он оставил в приоткрытом состоянии, не закрыв на замок.

После того как электромонтёр РЗиА открыл дверь ячейки «Л10 ф5», не убедившись, какую ячейку открыл, он направился за силовым кабелем прогрузочного трансформатора. Возвращаясь обратно к ячейке «Л10 ф5», электромонтёр РЗиА правой рукой закрыл нижний отсек ячейки «Т-1», который на тот момент находился в открытом состоянии, и, не обращая внимания на предупреждающий плакат «Стоять напряжение», открыл полностью двери этой ячейки, осмотрел её и принялся подключать силовой кабель прогрузочного трансформатора к шине ф. «С» между трансформатором тока 6 кВ и полюсом ф. «С» масляного выключателя. При подключении силового кабеля прогрузочного трансформатора произошло однофазное короткое замыкание, сопровождающееся треском и искрами. Электромонтёра РЗиА отбросило из ячейки. Производитель работ видел, как электромонтёр РЗиА приступил к работам в ячейке «Л10 ф5», но не остановил производство работ, и только после того, как увидел вспышку и падающего на бетонный пол РУ 6 кВ электромонтёра РЗиА, подбежал к двери
